Minimale Öffnung, maximales Licht

FLACHDACH » Den natürlichen Lichteinfall beizubehalten und dabei gleichzeitig auf die energetisch veralteten Oberlichter zu verzichten, das war die Aufgabe bei der Sanierung einer Schule in Neustadt. DDM Stefan Heim montierte Tageslichtsysteme, die die Energiebilanz des Gebäudes verbessern und zugleich für helle Räume sorgen. **Kay Rosansky**

Objekt:	Sanierung der Martin-von-Tours-Gesamtschule in Neustadt
Architekt:	Architekturbüro integrale planung, Marburg
Betrieb:	Adam Müller GmbH & Co. KG, Kirchhain, Mitglied der Dachdecker-Innung Marburg
Material:	6 Solatube-Tageslichtsysteme
Hersteller:	Interferenz Daylight GmbH

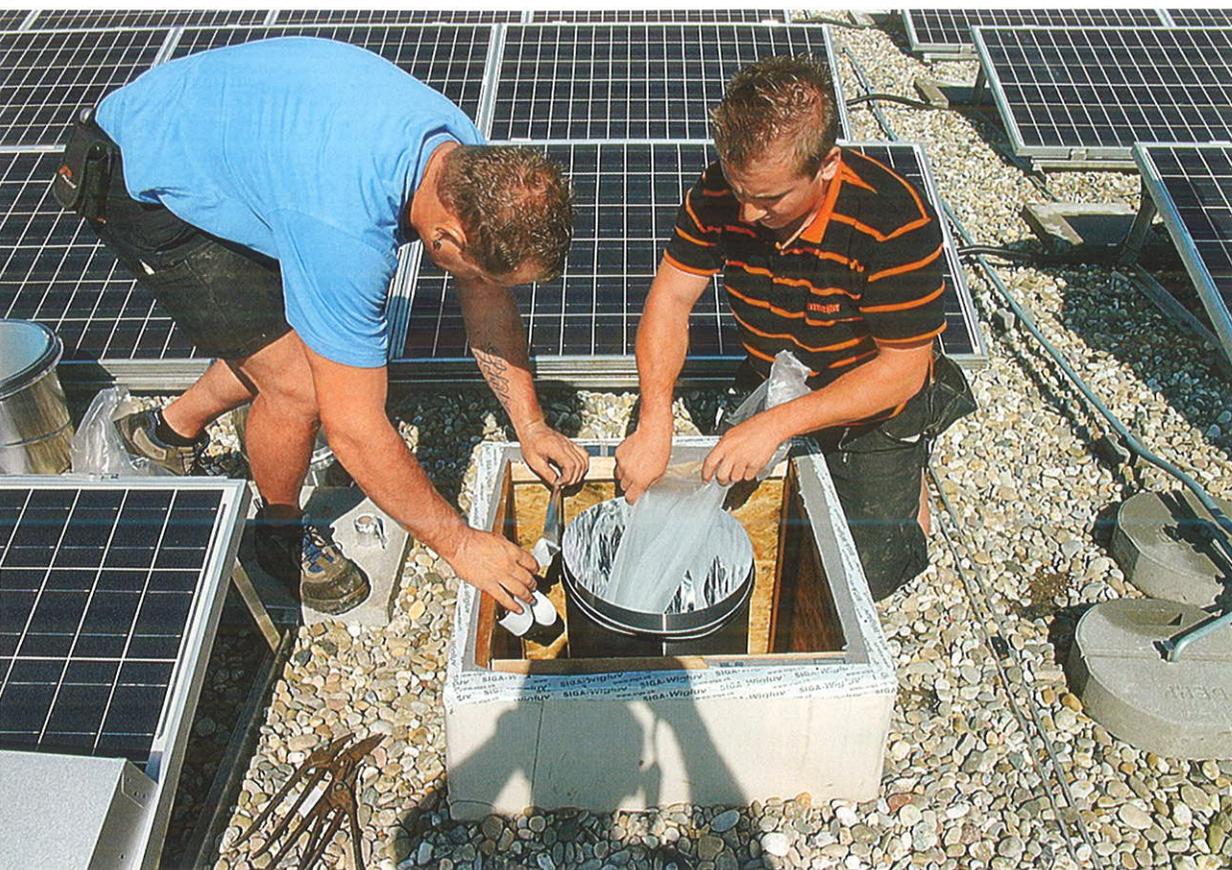
Kleine Öffnung, große Wirkung: Um das obere Geschoss einer Schule mit Tageslicht zu versorgen, baute DDM Stefan Heim spezielle Tageslicht-Spots ein.

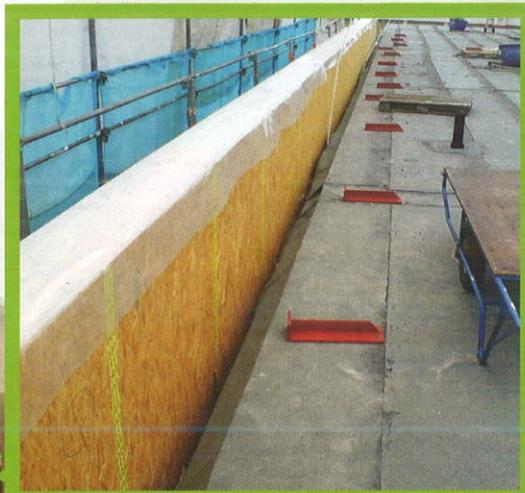
Übergang Fassade–Dach: Durch die nun überstehende Fassade ergibt sich ein anderes Anschlussdetail. Die Fassade in Holzständerbauweise krägt circa 1 m über die Geschossdecke. Neben dem Anschluss von Dampfsperre und Dachabdichtung musste die gesamte Konstruktion auch gedämmt werden.

Zum energetischen Sanierungskonzept gehören auch die vorgelagerten Fassadenteile in Holzständerbauweise. Die vollgedämmten Segmente werden mit dem Baukörper verbunden, sodass Teile der Bestandsfassade demontiert werden können, um mehr Raum nach außen zu gewinnen.

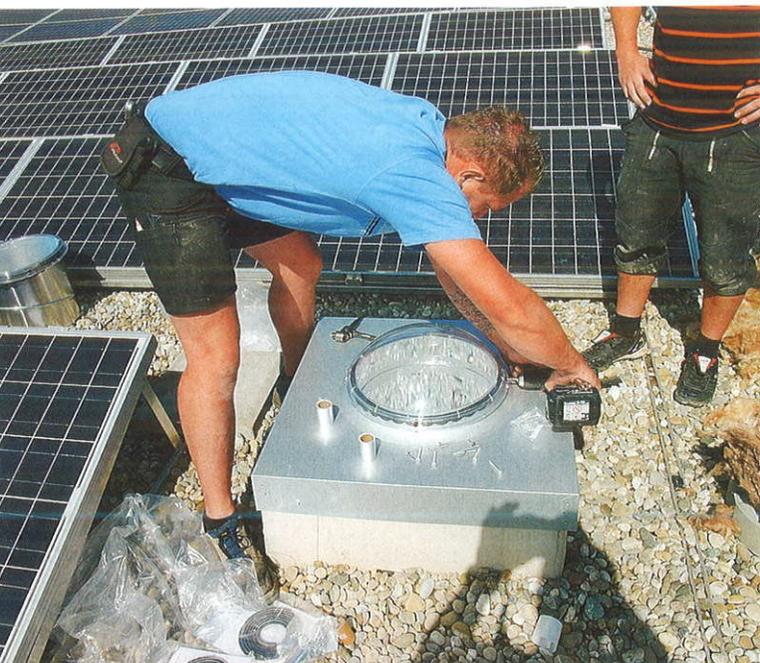
Auf den vorgefertigten und fertig eingefassten Holzkasten montieren die Dachdecker den systemzugehörigen Aluminiumdeckel. Der Innenraum wurde hierzu vorab komplett wärmebrückenfrei ausgedämmt.

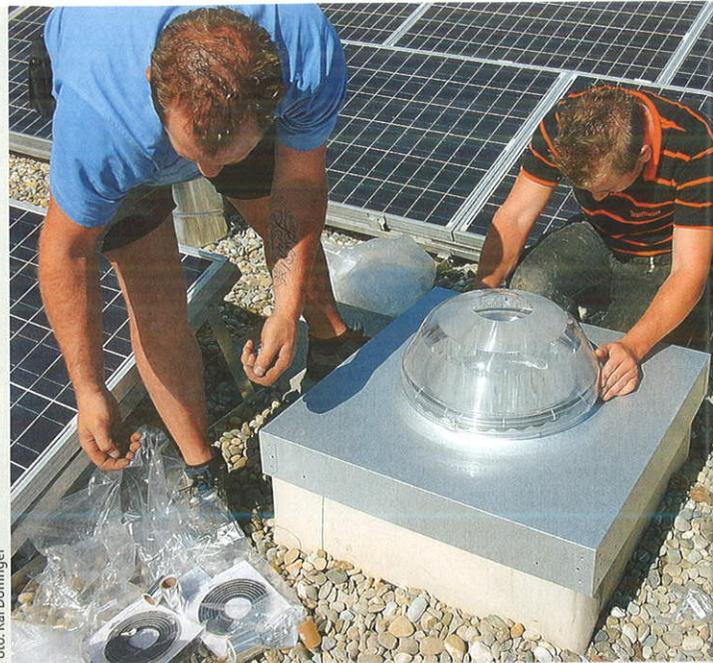
Abschließend wird das Prismenglas aufgeschraubt, welches das Tageslicht bündelt und nach unten abgibt.

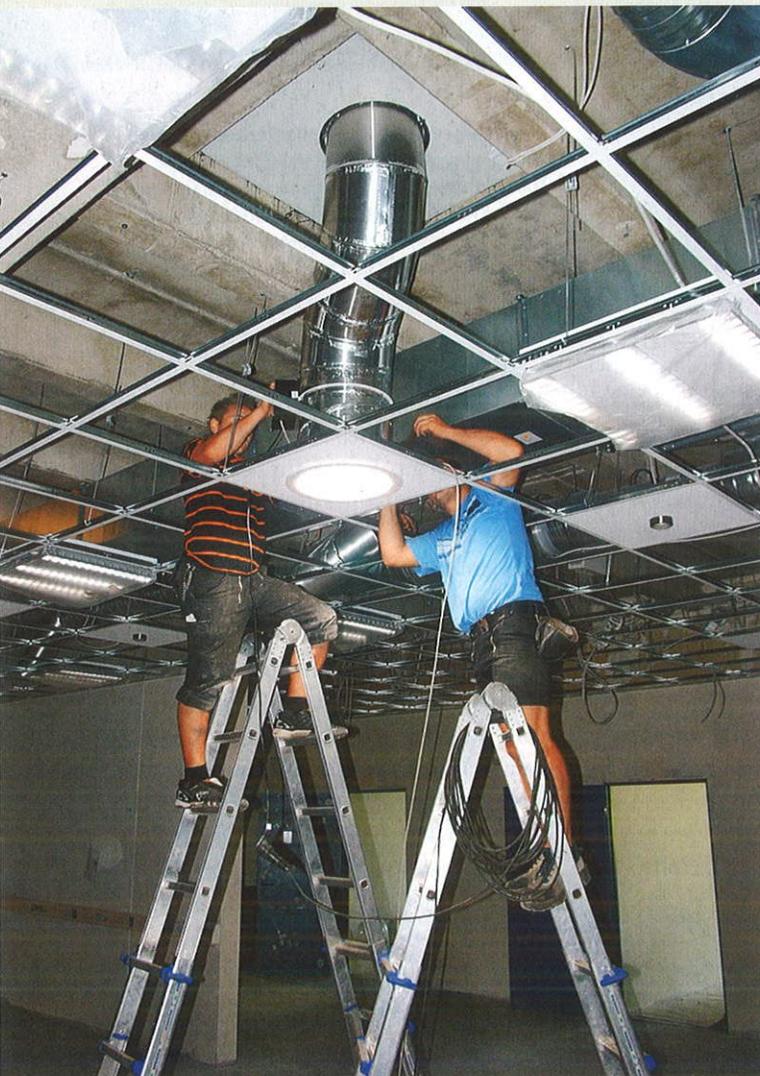
Die Montage des Diffusers mit dem zugehörigen Unterteil erfolgt auf Höhe der abgehängten Decke. Die Rohrleitung mit zwei Bögen erfolgt von innen nach außen bis durch die Dampfspermanchette.

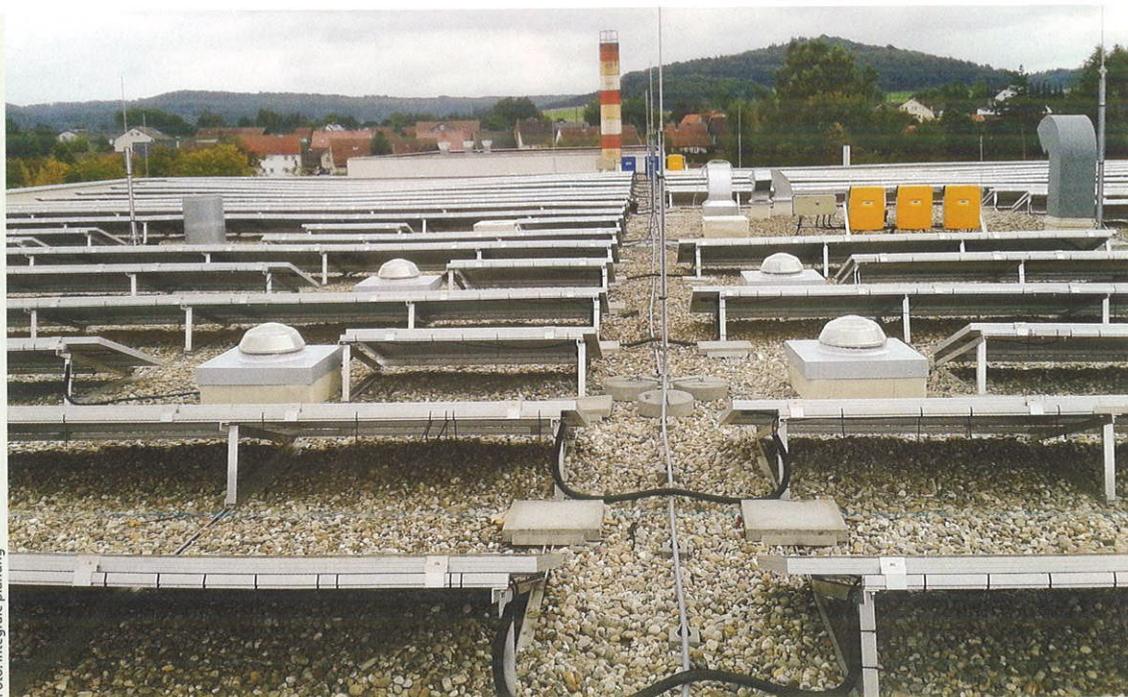
Die Photovoltaik-anlage wurde nach der Fertigstellung der Dacharbeiten wieder remontiert.

Windsogsicherung wurde ein Kiesbelag auf der Dachfläche aufgebracht. Abschließend wurden die PV-Elemente remontiert.
